MONTE DE LAS ERIZAS.

MONTE DE SAN ANTÓN.

COLINAS DEL LIMONAR.

CERRO DE SAN CRISTOBAL (Monte Victoria-Monte Las Tres Letras).

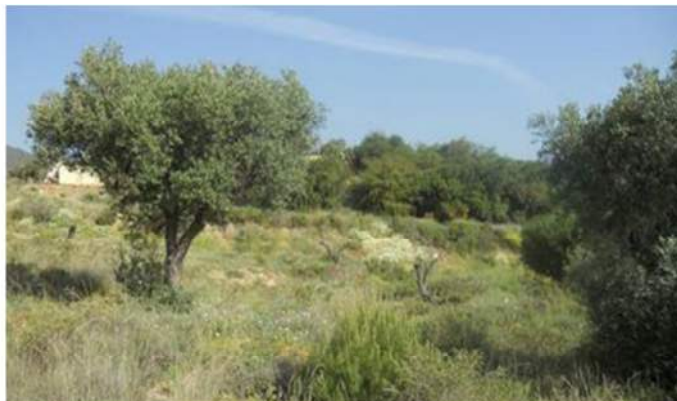
Monte de las Erizas antes de la recuperación del hábitat

Esta zona, que se caracteriza por presentar cultivos mezclados con vegetación natural, reúne las características favorables para la especie desde un punto de vista de vegetación y usos de suelo.

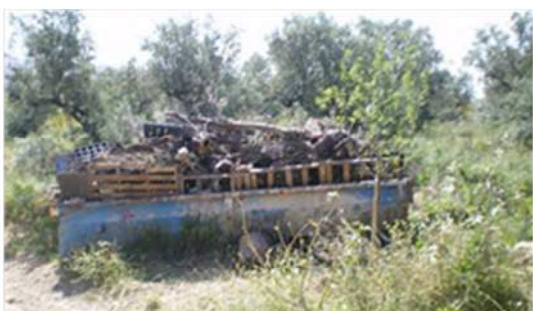
Residuos v desbroce

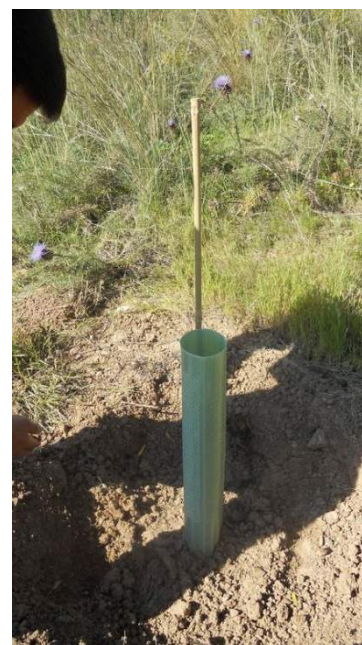
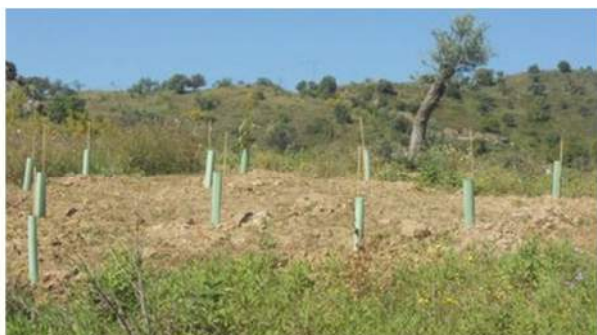
La plantación se realizó por bosquetes, con una distancia entre plantas de 2 metros y una distancia entre bosquetes de 4 a 6 metros. La apertura de los hoyos de cada planta se realizó de forma mecánica con unas dimensiones de 0.4x0.4x0.4m, aportándole a cada una de ellos en el momento de la plantación Terracottem, que es una mezcla equilibrada de 23 sustancias diferentes pertenecientes a 6 familias distintas (polímeros hidrófilos, abonos minerales solubles, abonos minerales de cesión lenta, abonos orgánicos, estimuladores de crecimiento y material portador), que mezclado con la tierra o sustrato,

mejora su estructura. Favoreció a que el suelo pobre, estéril, degradado se convierta en un suelo fértil que mejora significativamente el crecimiento y desarrollo de las plantas. Además, se incrementa la capacidad del suelo a retener agua y nutrientes reduciendo las necesidades de riego hasta en un 75%.

Posteriormente, se realizó a cada planta un alcorque de entorno 0.5m de radio para mejorar la retención del agua. Además, se le colocó a cada planta un tutor y un tubo protector que gracias a sus microperforadores

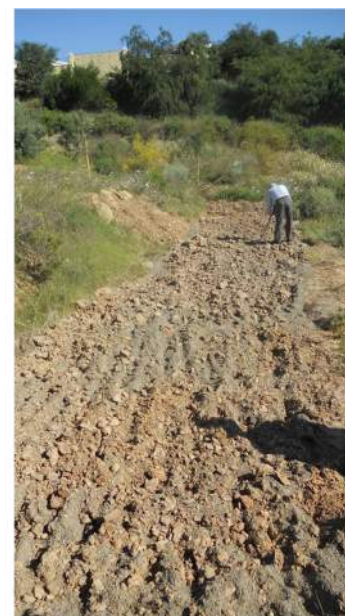
✓ Mejora del suelo

La mejora del suelo consistió en el escarificado de tres parcelas de 20x2m y la posterior aportación de arena de río, a razón de 0,1m³ por cada 2m² de superficie. Posteriormente, se realizó la mezcla de la arena con el terreno natural, para propiciar así una superficie con mayor porosidad y disgregada que facilite las puestas de camaleón común.

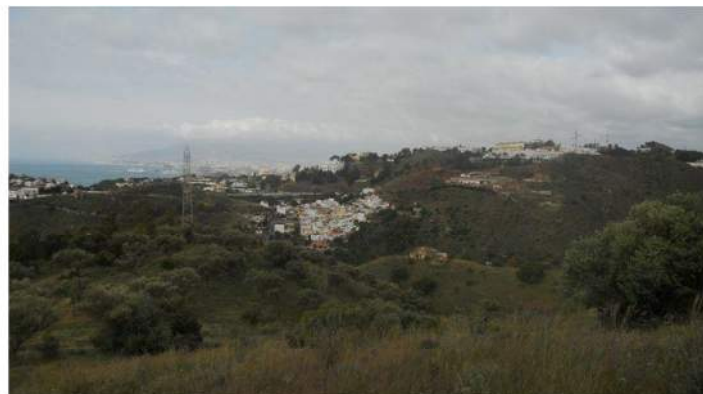
Las actuaciones se concentraron principalmente en antiguas zonas de un antiguo olivar. Se planificaron los trabajos aprovechando, los cultivos mezclados con la vegetación natural y cultivos leñosos de secano al ser zonas donde existe una elevada favorabilidad ambiental para la presencia del Camaleón común y por ser una zona más fértil. Se colocaron las especies vegetales aprovechando los bancales existentes en la zona ya que al existir una mayor formación de suelo es donde se han encontrado mayor posibilidad de enraizamiento.

Olivar Monte San Antón

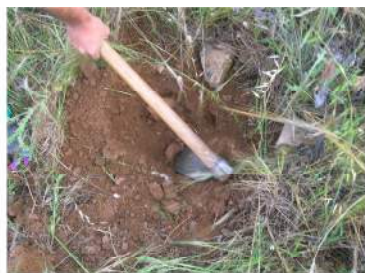
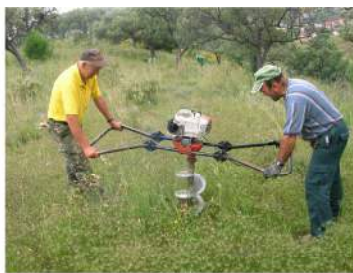
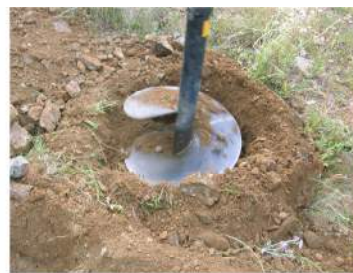
Los trabajos se iniciaron con un desbroce y apertura de hoyos de 0.40x0.40x0.40m y de 0.60x0.60x0.60m de forma manual y mecánica en los puntos de plantación. Los hoyos manuales alcanzaron una profundidad

Apertura de Hoyos en Monte San Antón

de 50 cm. mientras que en los realizados por medios mecánicos (ahoyadora) se alcanzó una mayor profundidad (80 cm). Durante este trabajo se recogió todo tipo de residuos sólidos, basuras, escombros etc., y se llevó al vertedero autorizado.

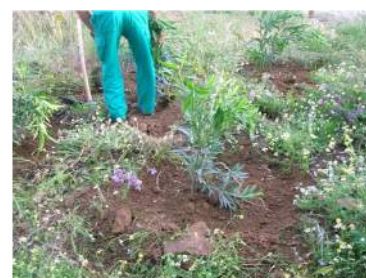
Al existir en la zona vegetación autóctona con retamas (*Retama sphaerocarpa*), bolinas (*Genista umbellata*), palmitos (*Chamaerops humilis*) y olivos (*Olea europea*), se optó en las zonas más despobladas por plantas de 1 y 2 savias. Las especies arbustivas de porte medio: Adelfas (*Nerium oleander*), lavandas (*Lavanda angustifolia*) y Coronillas (*Cytisus racemosus*), se agruparon en forma de bosquetes para lograr zonas de refugio y protección para el Camaleón común.

Creación de bosquetes

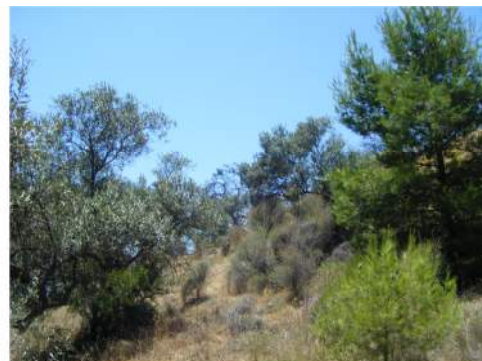
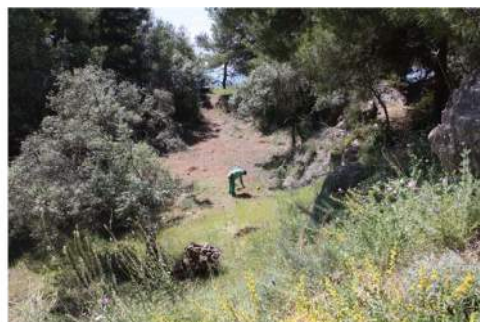
Colinas del Limonar

Las especies de restauración paisajística se plantaron en la zona inferior, limitando la zona de actuación y en aquellos lugares donde se observó un claro lo suficientemente grande como para permitir su desarrollo. Tras los trabajos de recuperación se realizaron labores de mantenimiento y seguimiento así como, jornadas de riegos.

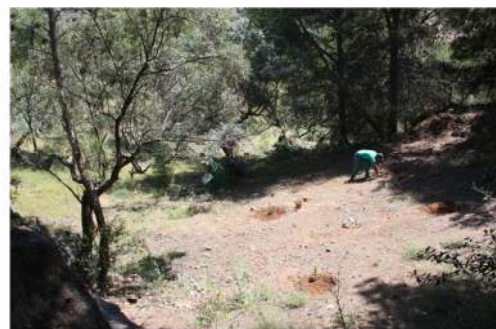
Tras estos primeros trabajos de acondicionamiento se procedió a la apertura de hoyos de forma manual y mecánica, para proceder a la plantación cuya finalidad fue incrementar la cobertura vegetal y conseguir una mayor biodiversidad en el espacio.

Apertura de hoyos manual en Colinas del Limonar

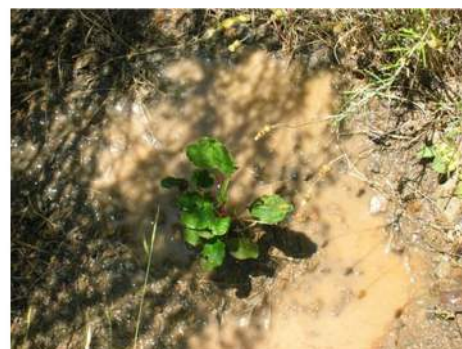
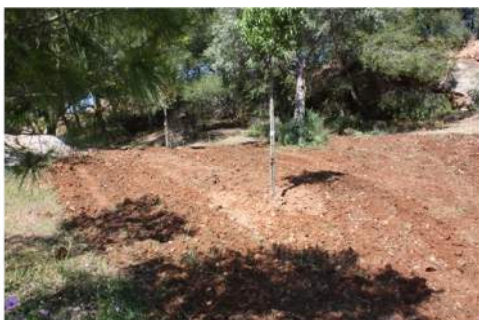
Se realizó en un marco de plantación aproximado de 5x5 metros construyendo alcorques, aprovechando las pendientes para una mayor retención de agua.

Al existir vegetación natural en la zona de actuación, se optó en las zonas más despobladas por plantas de 1 y 2 savias. Como en los casos anteriores, las especies arbustivas de porte medio se

agruparon en forma de bosquetes para lograr zonas de refugio y protección para el Camaleón común.

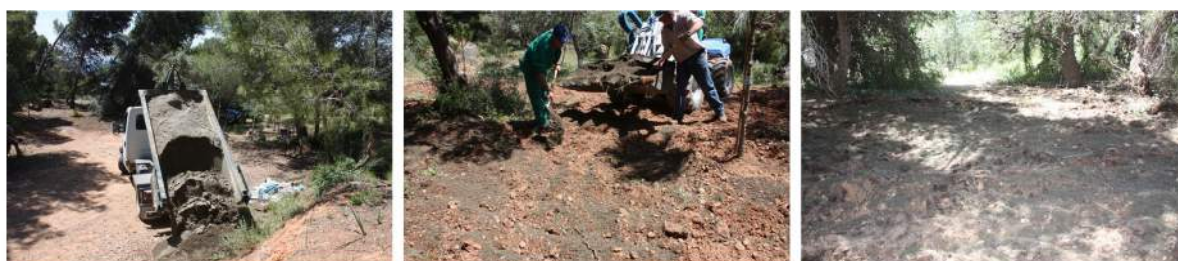
En relación al acondicionamiento de zonas para realizar las plantas, se escarificó el terreno a una profundidad aproximada de 40 cm. Se garantizó que en el momento de la actuación no se vieran afectadas las cohortes de los camaleones. Tras el escarificado se aportó arena de río lavada y se realizó un segundo escarificado para posibilitar una mezcla homogénea. Finalmente, se aportó una capa de arena en superficie aproximadamente de 2.5 cm de espesor.

Mejora del suelo en Colinas del Limonar

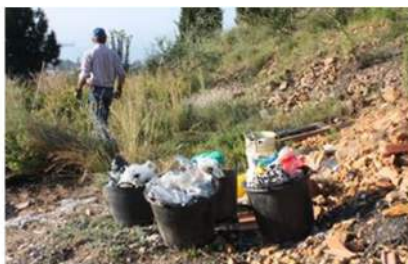
Los trabajos se iniciaron con una limpieza de la zona de residuos de forma manual. Una vez recorrida la zona, se realizaron podas y eliminación de plantas secas. Se usó un camión para el transporte de las podas y residuos.

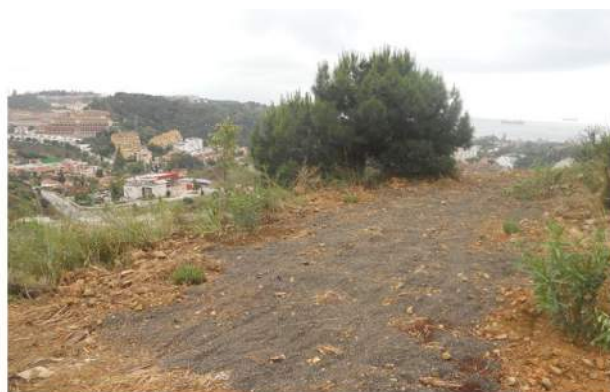
Se aportaron 15 m³ de tierra vegetal abonada para relleno sobre todo en aquellas zonas más degradadas. A su vez, se realizó un escarificado del terreno en 2 franjas con mezcla de arena natural en proporción de 0.1m³/m². Su finalidad es aportar zonas sin vegetación y con las características apropiadas para realizar las puestas. A su alrededor, para proteger la zona se colocaron especies vegetales en grupos de plantas.

Mejora del Suelo
