MONTE DE LAS ERIZAS.

Descripción de los trabajos

MONTE DE SAN ANTÓN.

COLINAS DEL LIMONAR.

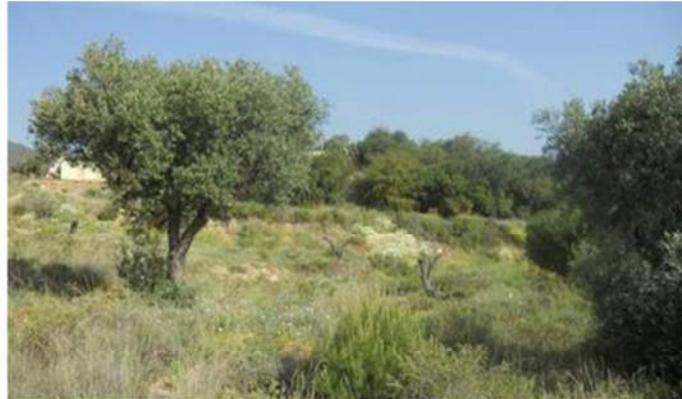
Monte de las Erizas antes de la recuperación del hábitat

Esta zona, que se caracteriza por presentar cultivos mezclados con vegetación natural, reúne las características favorables para la especie desde un punto de vista de vegetación y usos de suelo.

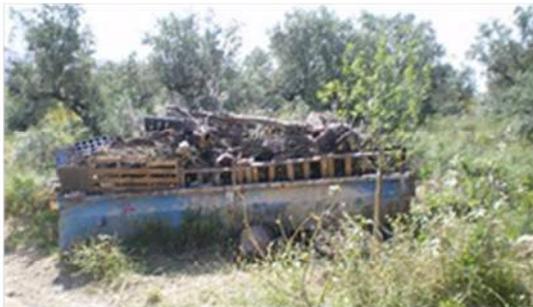
Residuos v desbroce

Con esta actuación por tanto, se recuperan los hábitats y se incrementa el sustrato físico y la cobertura vegetal característico del camaleón y se propiciando a una posible conexión de poblaciones de camaleón común.

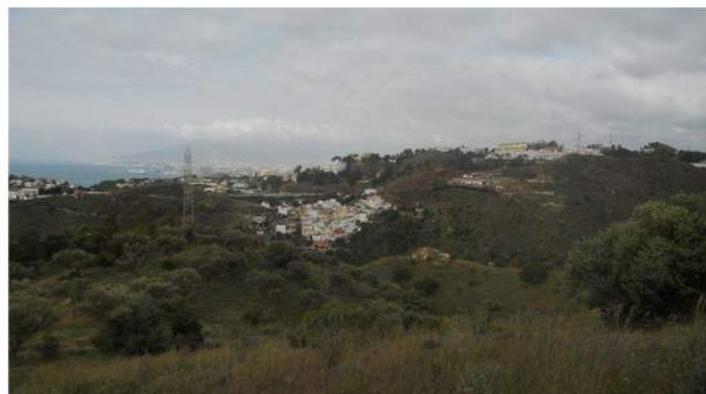
Olivar Monte San Antón

Las actuaciones se concentraron principalmente en antiguas zonas de un antiguo olivar. Se planificaron los trabajos aprovechando, los cultivos mezclados con la vegetación natural y cultivos leñosos de secano al ser zonas donde existe una elevada favorabilidad ambiental para la presencia del Camaleón común y por ser una zona más fértil. Se colocaron las especies vegetales aprovechando los bancales existentes en la zona ya que al existir una mayor formación de suelo es donde se han encontrado mayor posibilidad de enraizamiento.

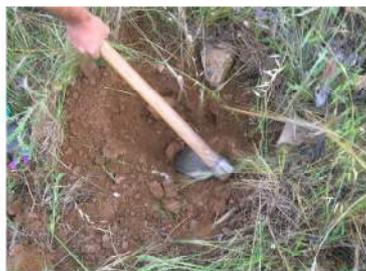
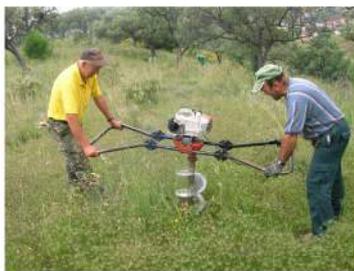
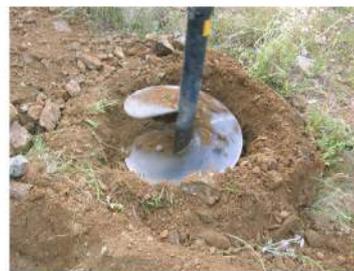
Apertura de Hoyos en Monte San Antón

Los trabajos se iniciaron con un desbroce y apertura de hoyos de 0.40x0.40x0.40m y de 0.60x0.60x0.60m de forma manual y mecánica en los puntos de plantación. Los hoyos manuales alcanzaron una profundidad

de 50 cm. mientras que en los realizados por medios mecánicos (ahoyadora) se alcanzó una mayor profundidad (80 cm). Durante este trabajo se recogió todo tipo de residuos sólidos, basuras, escombros etc., y se llevó al vertedero autorizado.

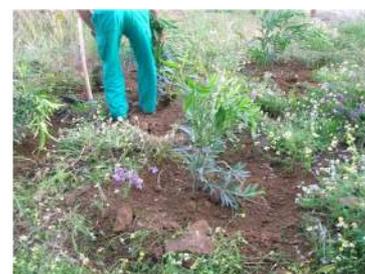
Creación de bosquetes

Al existir en la zona vegetación autóctona con retamas (*Retama sphaerocarpa*), bolinas (*Genista umbellata*), palmitos (*Chamaerops humilis*) y olivos (*Olea europea*), se optó en las zonas más despobladas por plantas de 1 y 2 savias. Las especies arbustivas de porte medio: Adelfas (*Nerium oleander*), lavandas (*Lavanda angustifolia*) y Coronillas (*Cytisus racemosus*), se agruparon en forma de bosquetes para lograr zonas de refugio y protección para el Camaleón común.

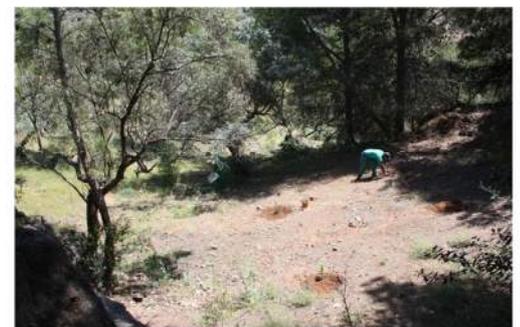
Apertura de hoyos manual en Colinas del Limonar

Tras estos primeros trabajos de acondicionamiento se procedió a la apertura de hoyos de forma manual y mecánica, para proceder a la plantación cuya finalidad fue incrementar la cobertura vegetal y conseguir una mayor biodiversidad en el espacio.

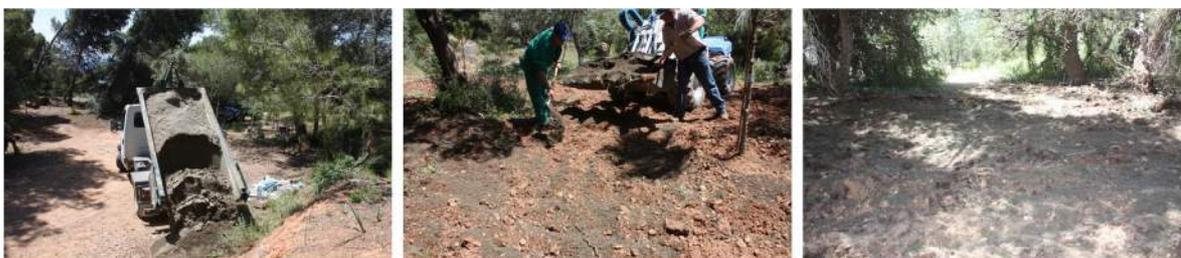
Mejora del suelo en Colinas del Limonar

En relación al acondicionamiento de zonas para realizar las plantas, se escarificó el terreno a una profundidad aproximada de 40 cm. Se garantizó que en el momento de la actuación no se vieran afectadas las cohortes de los camaleones. Tras el escarificado se aportó arena de río lavada y se realizó un segundo escarificado para posibilitar una mezcla homogénea. Finalmente, se aportó una capa de arena en superficie aproximadamente de 2.5 cm de espesor.

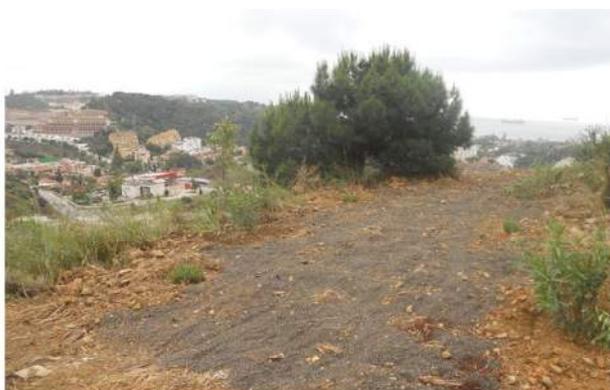
Mejora del Suelo

Se aportaron 15 m³ de tierra vegetal abonada para relleno sobre todo en aquellas zonas más degradadas. A su vez, se realizó un escarificado del terreno en 2 franjas con mezcla de arena natural en proporción de 0.1m³/m². Su finalidad es aportar zonas sin vegetación y con las características apropiadas para realizar las puestas. A su alrededor, para proteger la zona se colocaron especies vegetales en grupos de plantas.
